# Imágenes Clínicas · ADev

Estudio: 94b25627-1fc4-46af-8df0-b28e187ee944 · 11/10/2026 16:45

- Modalidad: Musculoesquelético
- Región: FOOT
- Modelo IA: yolov9-c-fracture/foot
- Estado auditoría: Pendiente

INFORME RADIOLÓGICO AUTOMÁTICO

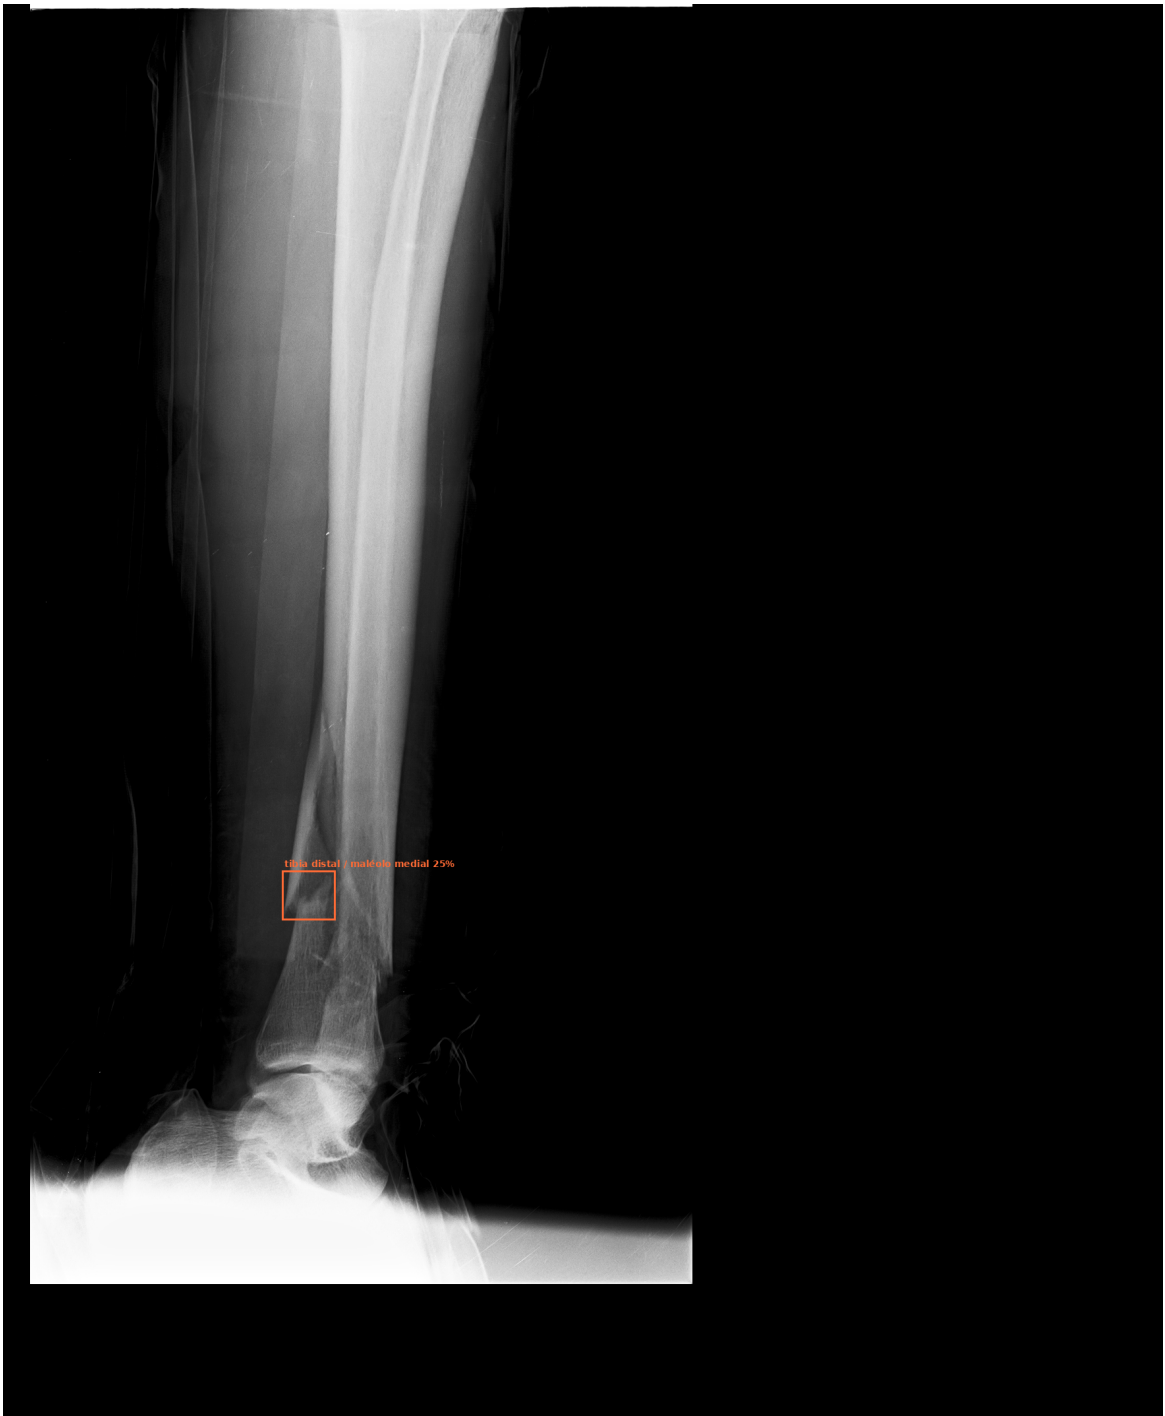
# Imagen anotada

-----  
1. Imagen compatible con fractura en tibia distal / maléolo medial (borde tibial), confianza del modelo 25%.

Localización señalada con recuadro de alerta en la imagen adjunta (orientativa; sujeta a auditoría médica).

-----  
Hallazgo radiológico sugestivo de fractura en tibia distal / maléolo medial (borde tibial). Localización automática orientativa; requiere confirmación por médico radiólogo.

- 
- Este informe fue generado automáticamente y debe ser auditado por un profesional de la salud.
  - Correlacionar hallazgos con antecedentes clínicos y examen físico.
  - Considerar estudios complementarios según criterio médico.
